RC152 VALLORBE – LE PONT

Protection contre les chutes de pierres et blocs

Etude préliminaire

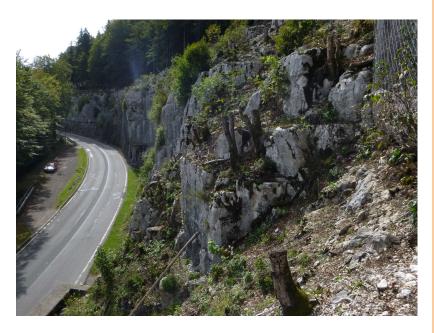
Suite à la chute d'un bloc sur la route survenu en 2013, la DGMR a souhaité réévaluer la sécurité de tronçon important, jusqu'aux pied du versant (demande de la DGE-FORET). La mise en œuvre d'un outil de modélisation trajectographique 3D, a permis d'intégrer les nombreuses protections existantes. Les lacunes mises en évidence ont conduit à proposer des mesures complémentaires. Différentes variantes ont été évaluées sous l'angle du risque (rapport coût – efficacité).

- Cartographie détaillée :
 - Falaises (identification et caractérisation des zones sources)
- Caractéristiques du sol et de la forêt (paramètres trajecto.)
- Analyse des témoins muets et événements historiques
- Etablissement des scénarios 5, 30, 100 et 300 ans
- Analyse trajectographique 3D (RockyFor3D®)
- Contrôle des résultats par analyse trajectographique 2D (RocFall®) et méthode de la ligne d'énergie (Conefall®)
- Etablissement des cartes d'intensité, de danger et de déficit de protection (avant et après mesures)
- Identification des lacunes de protection (tronçons sans mesure ou « fenêtre » entre certains ouvrages)
- Estimation de l'effet des écrans existants (gamme d'énergie et/ou hauteur sous-dimensionnées)
