## Projet

Dans le cadre du renouvellement de l'enclenchement de la gare de Lausanne, réalisation d'une nouvelle galerie à câbles entre l'avenue d'Ouchy et l'ancien dépôt CFF situés du côté Ouest de l'Avenue William-Fraisse.

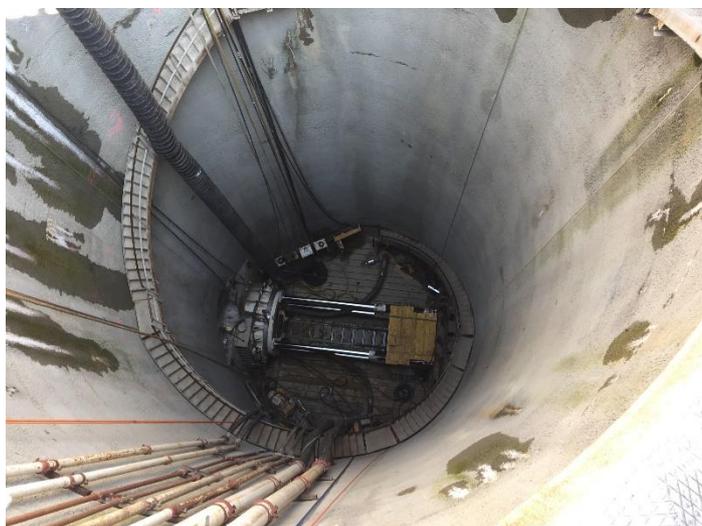
Puits d'accès réalisés à l'aide de pieux sécants de soutènement. Puits intermédiaires exécuté par forage gros diamètre (1.5 m).

Galerie excavée au microtunnelier  $\varnothing$  3.1 m. Soutènement par anneaux de béton mis en place par système de vérins (pousse-tube) et cellules de poussée intermédiaires.
